ОТЧЕТ

О промывке подогревателя сырой воды в химическом цехе Безымянской ТЭЦ г. Самара

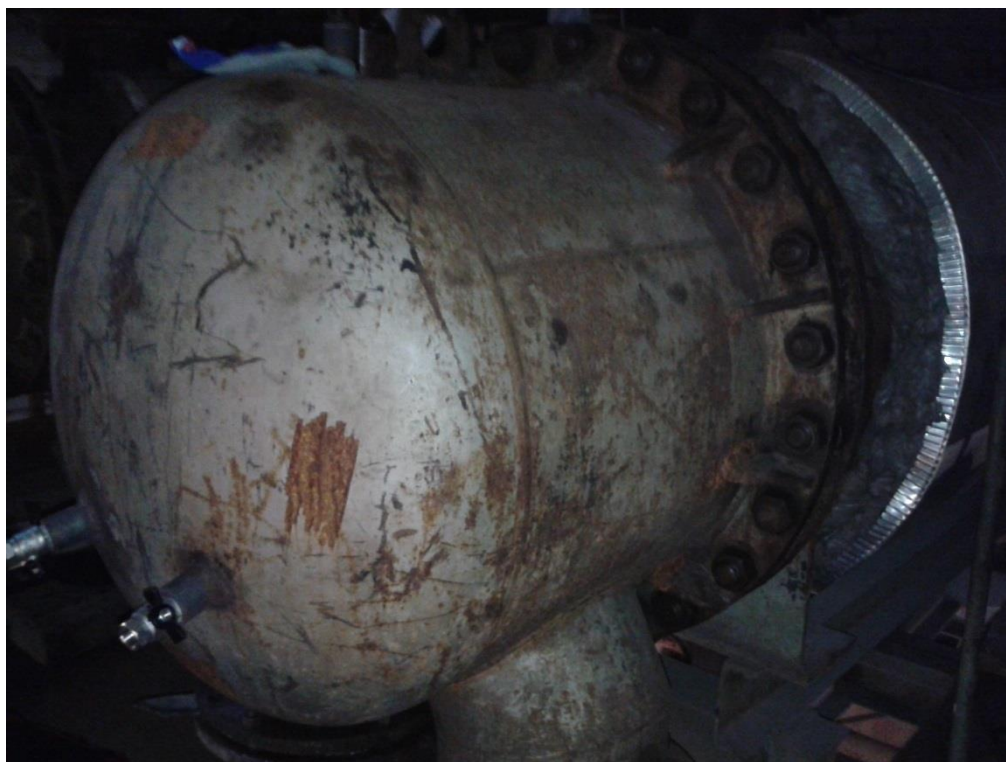
Рисунок 1 Общий вид подогревателя

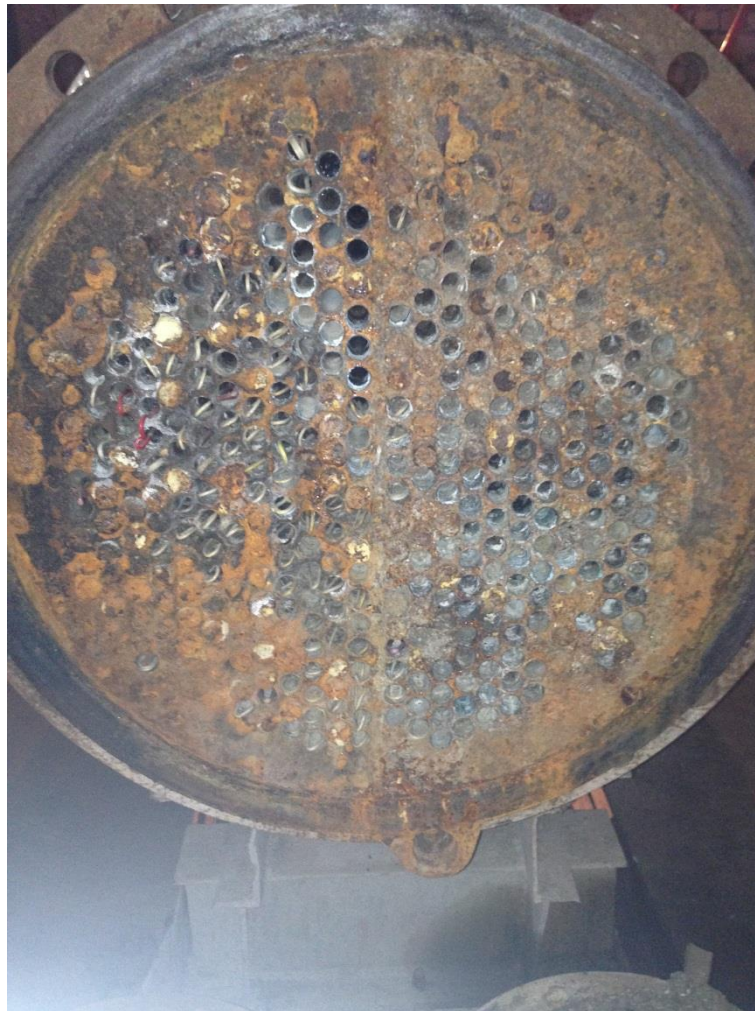
Рисунок 2 Состояние трубного пучка до промывки

Промывка подогревателя началась 26 сентября 2016 года в 9:00. В процессе осмотра трубной системы было выявлено, что циркуляция в системе присутствует, однако трубный пучок забит отложениями на 75-80 %. При помощи циркуляционного насоса и емкости на 100 литров в систему подогревателя была закачана чистая вода. Система была повторно проверена на наличие циркуляции. Затем в систему было добавлено 110 литров реагента РН-103.

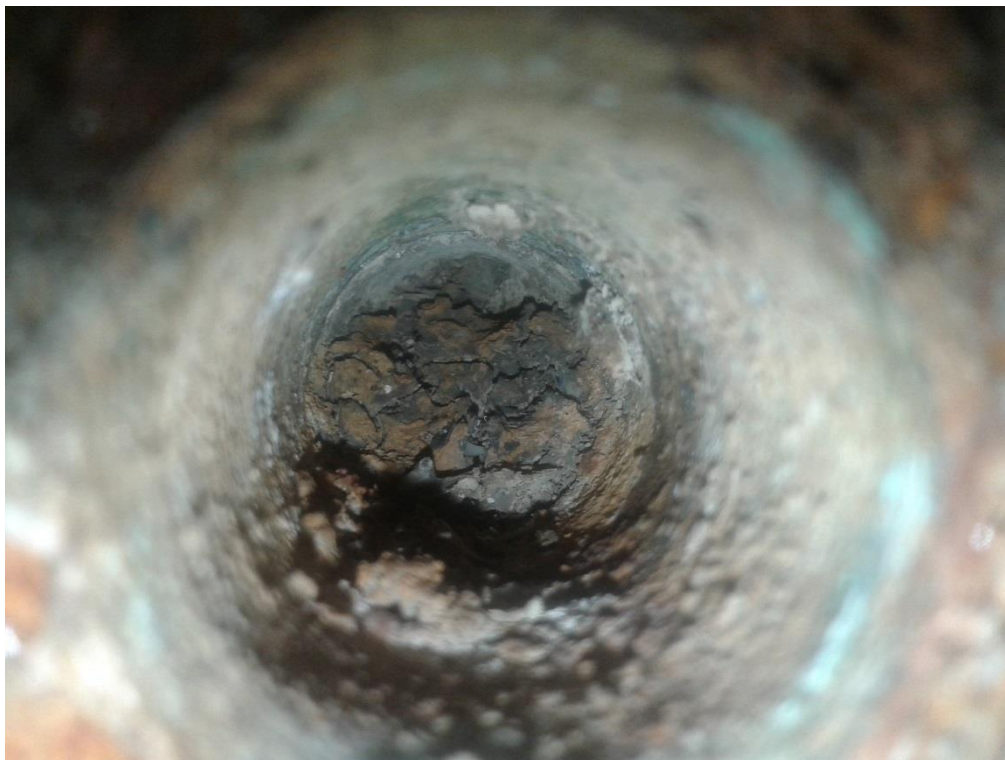
Рисунок 3 Состояние трубок до промывки

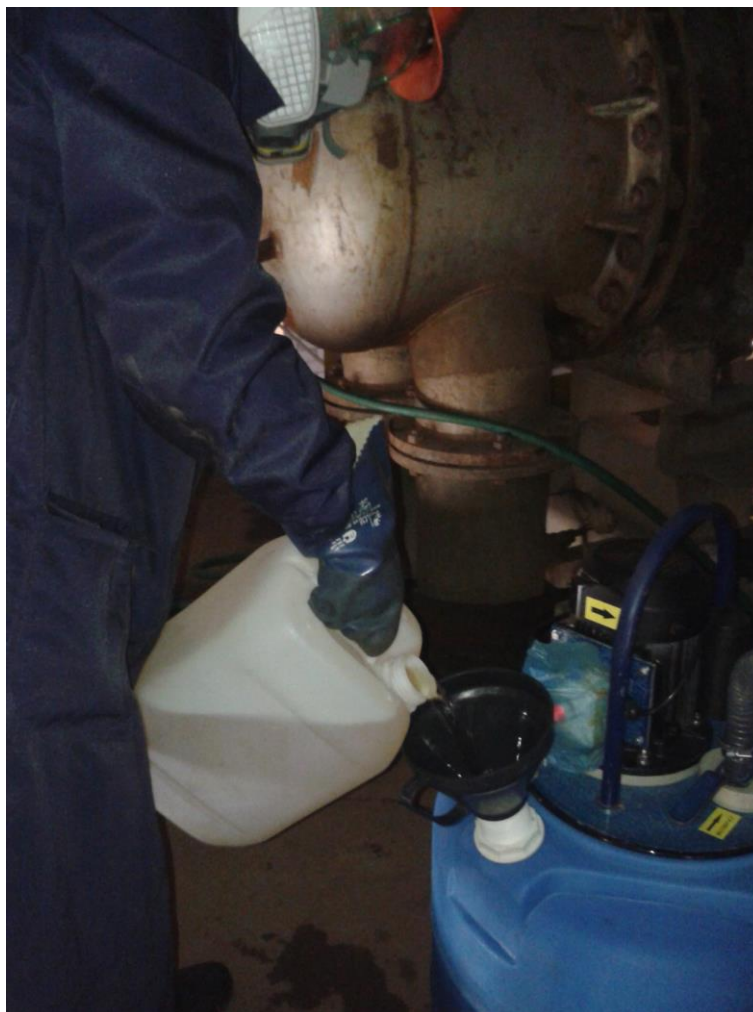
Рисунок 4 Подогреватель с подключённым химически стойким циркуляционным насосом

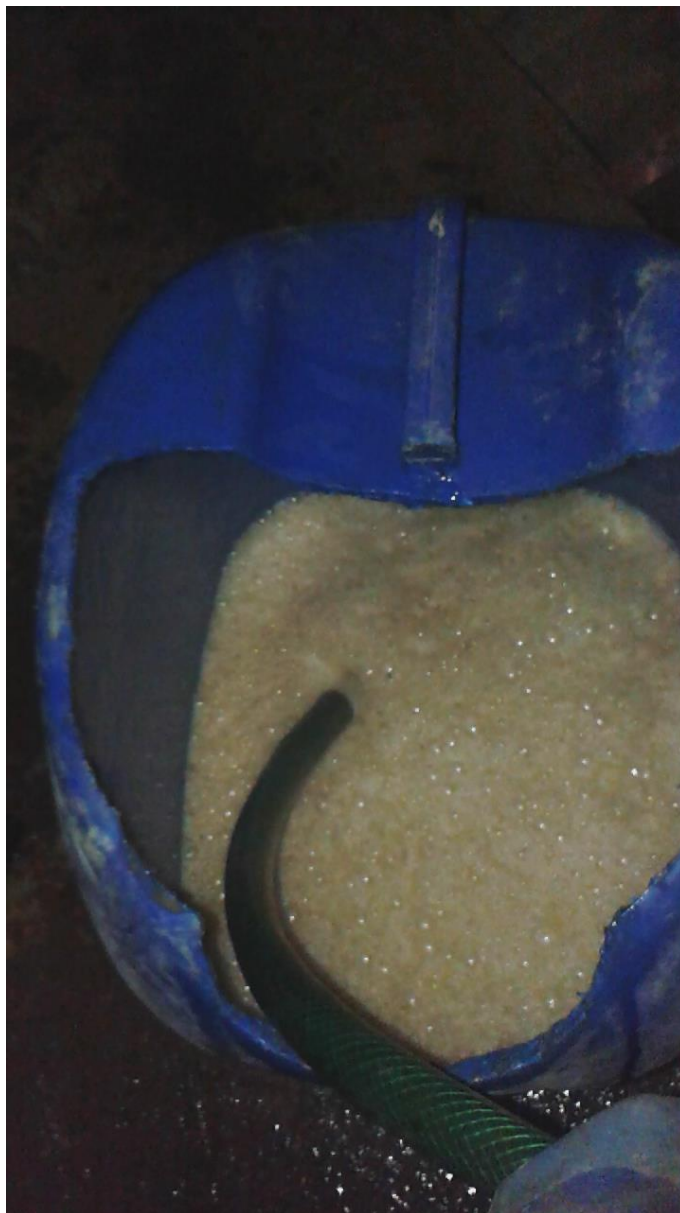
Рисунок 6 Сброс излишков пены в дополнительную емкость

В 10:00 началось отделение окислов железа и отложений калия, кальция от стенок трубопроводов. Процесс циркуляции продолжился до 18:00 26 сентября 2016 года, затем раствор был оставлен в системе до 09:00 27 сентября 2016 года. В 10:00 27 сентября 2016 в подогреватель было добавлено еще 100 литров реагента РН103. Процесс циркуляции был продолжен до 18:00. В процессе размытия отложений выделяется углекислый газ и образуется пена. Излишки пены сбрасываются в дополнительную емкость объемом 50 л.

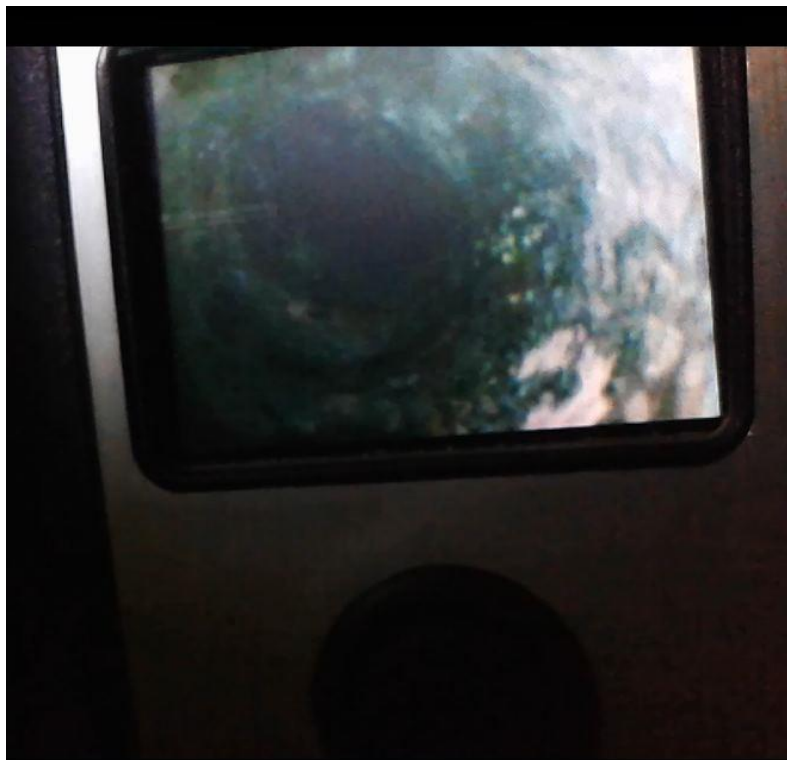
Рисунок 7 Кадры с видеонспекции

Реагент было оставлен в подогревателе до 9:00 28 сентября 2016 г. Далее в подогреватель было добавлено еще 50 литров РН103 и циркуляция продолжилась. В 15:00 процесс активного газовыделения и пенообразования прекратился, что свидетельствует об растворении большей части стойких известковых и сульфатных отложений и завершении промывки подогревателя. Видеоинспекция, проведенная сотрудниками ПАО «Т Плюс», подтвердила промывку подогревателя сырой воды от отложений.

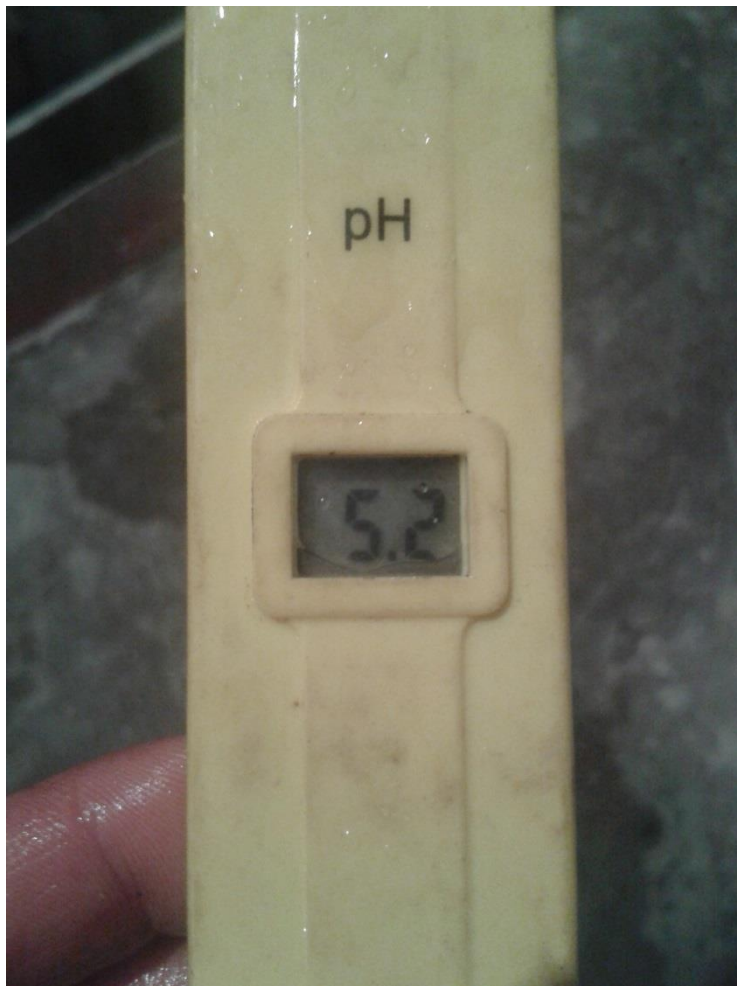
Рисунок 8 Контроль pH показателя воды.

В 15:30 отработанный реагент РН103 был слит и подогреватель был наполнен пресной водой до нормативных значений, что подтверждает удаление большинства отложений из трубной системы. Далее в систему было добавлено 20 литров щелочного нейтрализатора с антикоррозийными ингибиторами РН301 для нейтрализации остаточной кислотности и пассивации. В 18:00 циркуляция была остановлена и смесь слита в канализацию.
